Brazilian Journal of Development

Avaliação das condições de infraestrutura em drenagem pluvial urbana no município de Curaçá-BA

Assessment of the conditions of infrastructure in urban drainage pluvial in the city of Curaçá-BA

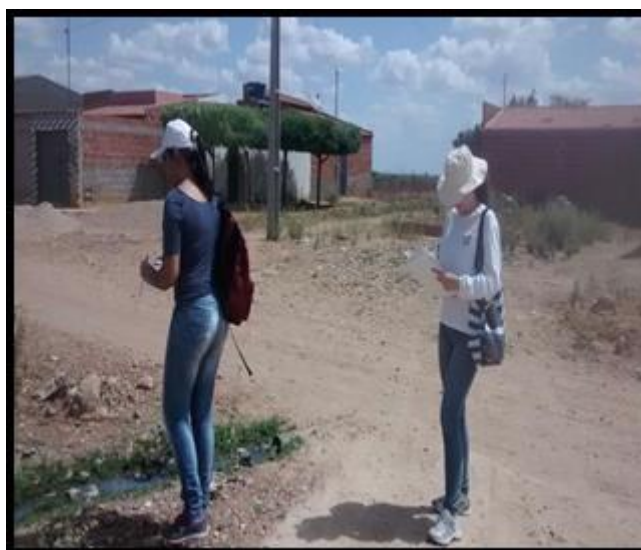
Obtenção dos dados: Foi realizado o levantamento da situação do sistema de drenagem urbana pluvial e suas respectivas técnicas de manejo através do preenchimento de questionários do tipo check list aplicados in loco em 100% das ruas mapeadas oficialmente, pela prefeitura municipal, como exemplifica a Figura 1. Os questionários foram elaborados de modo a verificar, existência e o estado de conservação das estruturas de micro e macrodrenagem mais comuns, segundo a literatura utilizada (Tucci, 2005), sendo composto por dez perguntas. Houve ainda a preocupação em se verificar através da aplicação dos questionários a existência de potenciais situações de perigo, como deslizamentos.

Figura 1: Avaliação da infraestrutura sobre drenagem urbana pluvial no Município de Curaçá - BA.

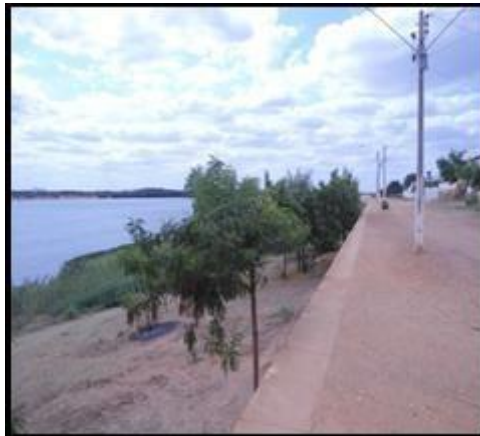
Identificou-se que a cidade não dispõe de sistema de drenagem canalizada, não havendo também poços de visita para águas da chuva. Na orla fluvial da cidade podem-se observar rampas que funcionam como interceptadores da água da chuva para o rio como mostra a Figura 2. Não foram verificados pontos propensos a deslizamentos. Durante o processo de identificação observou-se a existência de dois cursos d'água passando na área urbanizada, porém intermitentes e no momento da visita não havia água corrente.

Figura 2: Orla fluvial da Sede Município de Curaçá – BA com inclinação que interceptam águas pluviais para o Rio São Francisco.
